# 天井内側検査レポート

東京本社	[サイト名]
5F	[サイト位置]
2024年9月 XX 日	[日付]
カスタム太郎	[点検者]

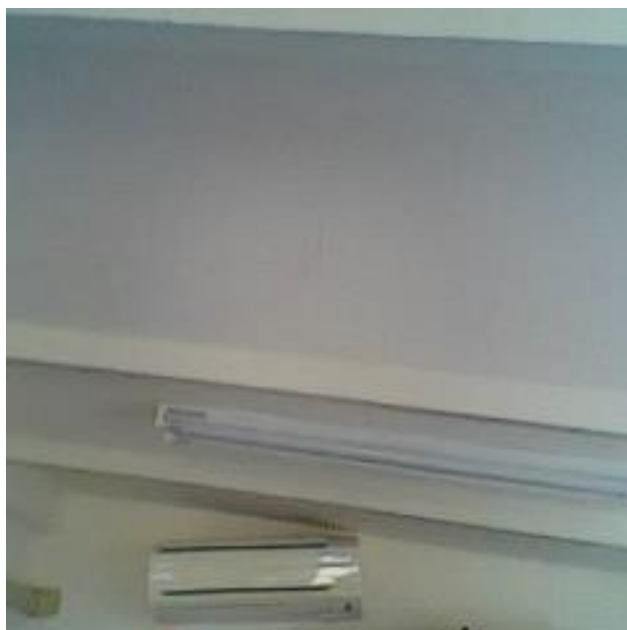
IMG20240723132538.jpeg

測定結果	
画像: 最高温度	46.6°C
画像: 最低温度	33.6°C
画像: 中心温度	43.3°C
P1	39.3°C
R1: 最高温度	41.2°C
R1: 最低温度	35.9°C

### 5F 天井の温度分布

天井の下地位置が温度分布画像から確認できる
